# Evaluación de la fractura por fatiga del cigüeñal de un motor Diesel.

En el Trabajo se presentan los resultados de una investigación realizada por el colectivo de Mecánica Aplicada de la Facultad de Ingeniería Mecánica de La Universidad de Cienfuegos, con vistas a esclarecer la causa de la fractura del cigüeñal de uno de los motores de la Moto Nave "Mar del Sur" de la Empresa EQUITALL.

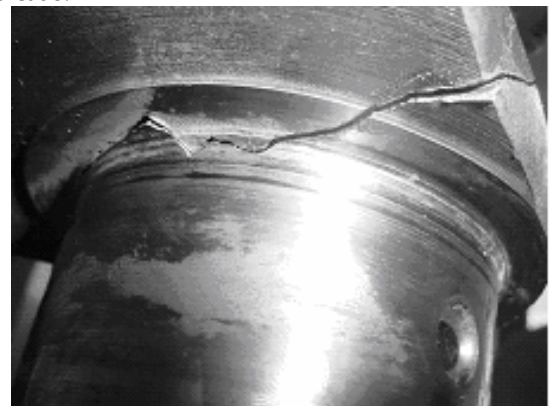
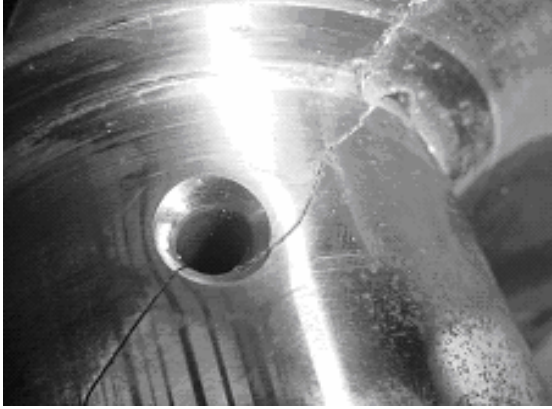
En las Figuras 1 a) y 1 b) se muestran vistas de la grieta de fractura, observadas desde ambos lados del muñón de biela y en las Figuras 1 c) y 1 d) se muestran vistas del aspecto externo de la zona fracturada.

La fractura como se observa está localizada en el cachete del extremo de salida del cigüeñal en la zona de solape de los muñones de apoyo y de biela.

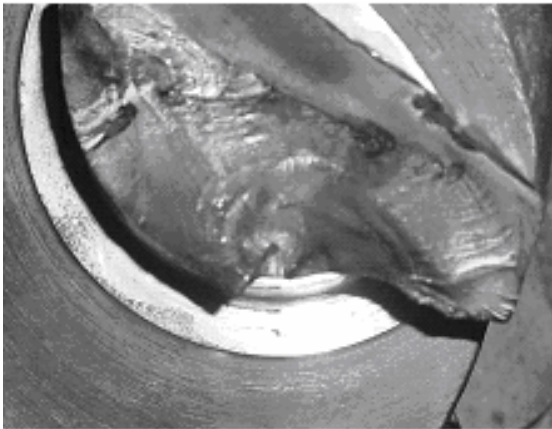
Figura 1c.

Los cálculos confirmaron que la grieta se debía desarrollar en forma de concha tal como se observa en la gráfica de la Figura 8 y que se corresponde con el aspecto externo de la grieta observado en la Figura 1 c).

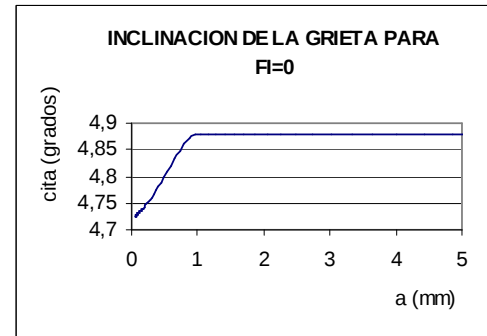
Figura 8. Inclinación de la grieta en el punto donde se inició la fisura.

6. Como resultado de la modelación del crecimiento subcrítico realizada se determinó la posible trayectoria de la grieta. Su inclinación resultó ser distinta para los diferentes puntos de su vértice para la grieta semicircular, poseyendo forma de concha.

La forma final de la concha se constató en la observación de la falla durante la etapa inicial de la investigación de la avería. Para una grieta en la esquina, la dirección de propagación resultó ser siempre perpendicular a la sección transversal del cachete del cigüeñal.
