# Reacondicionamiento de poleas mediante procesos de soldadura.

**O. H. Rodríguez Pérez.**

## Reconditioning of pulleys by welding process.

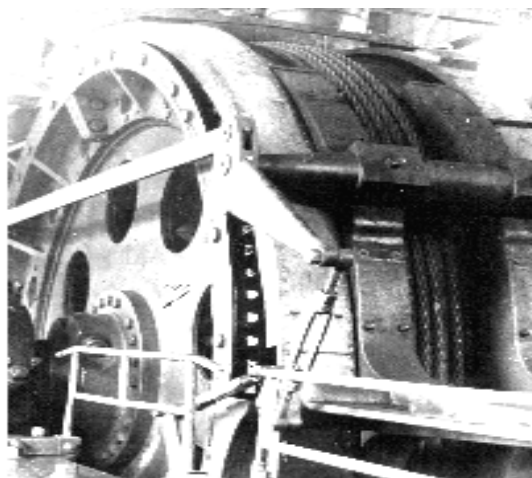
central, (2) cuerpo de la polea y (3) refuerzo. Se puede observar que el refuerzo es soldado al cuerpo mediante una costura circunferencial de una longitud rectificada de 5.4 m, sobre planchas a solape de (40 + 40) mm. En la Fig. 3 se observa la costura soldada del refuerzo al cuerpo marcada con color blanco. Estas costuras comenzaron a presentar grietas peligrosas preferentemente en la zona fundida, aunque en ocasiones se desviaban también hacia la zona de influencia térmica del cuerpo.

Figura 3. Costura soldada del refuerzo al cuerpo.

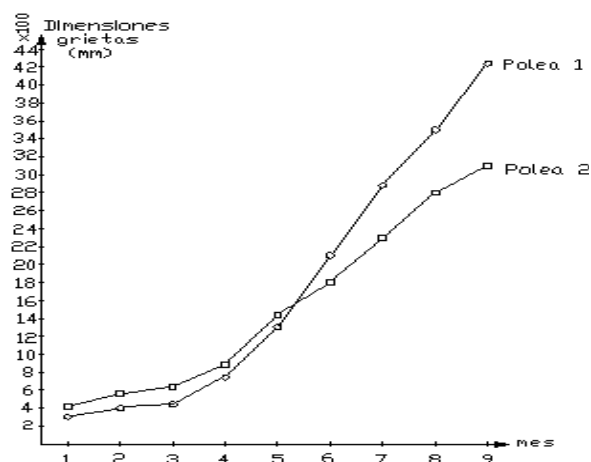
En la **defectosopia** que se realizan a las costuras soldadas y según los datos estadísticos obtenidos desde el inicio del surgimiento de las primeras grietas se obtiene como resultado de manera graficada que la longitud total agrietada en una de las partes fue del 75 % de la longitud total de la costura (4050 mm.) y la velocidad crítica de crecimiento fue de 27 mm/día, tal y como se observa en las figuras 4 y 5.

Figura 4.- Magnitud del crecimiento de las grietas.

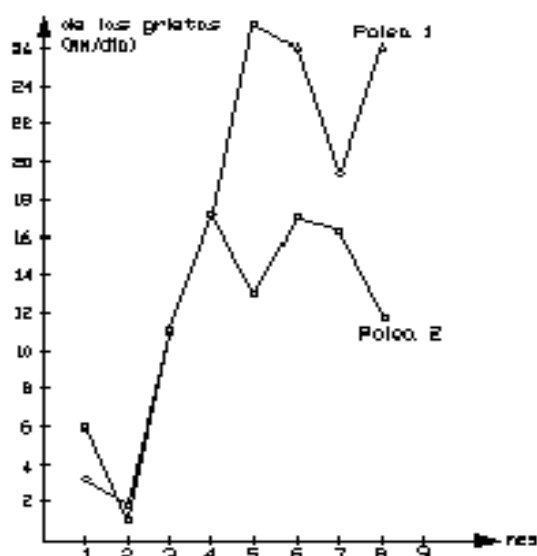
Figura 5. Velocidad promedio del crecimiento de la grieta.

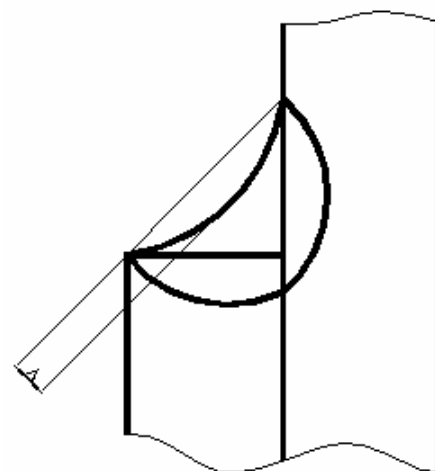
d) Inadecuada terminación de la costura, pues se depositó convexa y para estos casos debe ser cóncava con un radio de acuerdo de aproximadamente 2.5-3 mm en la plancha superior (Figura. 6) [4].

Figura 6.-Forma cóncava de la costura.

En el acabado a las costuras soldadas se le debe dar la forma cóncava, pues con esto se aumentan las propiedades mecánicas y la durabilidad de las mismas (Fig. 6). El control de la calidad se realizó mediante examen visual, líquidos penetrantes y rayos gamma.
