# Análisis de la avería de un generador de escamas de hielo.

## Analysis of the failure of ice flake generator.

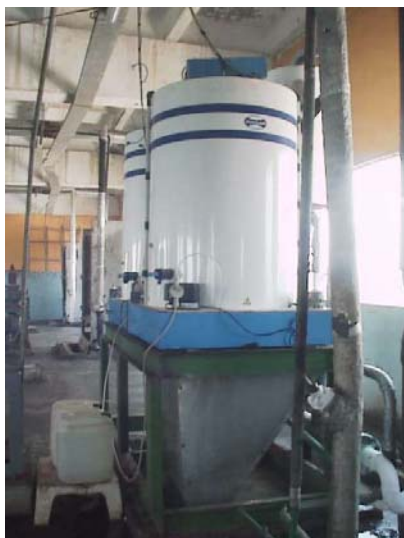
Figura 1 Vista general del generador.

En la Figura 1 se muestra un vista general del generador de hielo y en la Figura 2 un esquema seccionado donde se señalan las principales partes componentes (5):

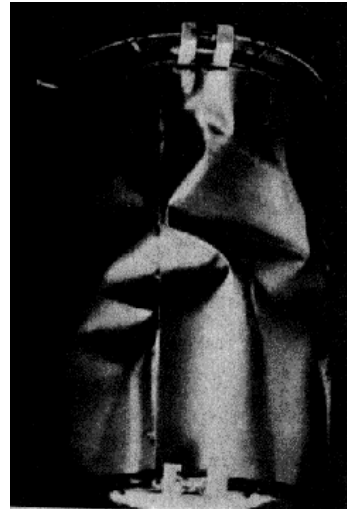
Figura.4 Aspecto externo de la pérdida de estabilidad del equilibrio en un cilindro de paredes delgadas con presión exterior.

- Una sobrepresión considerable, no provocaría la pérdida de la estabilidad en un solo lóbulo, como la observada en el generador N° 1, sino en dos o cuatro lóbulos como se muestra en las figuras 3 b) y 4 lo que confirma la presencia de una imperfección geométrica en el recipiente.
