Experiencias para el incremento de la vida útil de los martillos de los desmeduladores de bagazo de caña.

F. Diez Torres, J. Dulón Gómez.

* ICIDCA (Instituto Cubano de Investigaciones de los Derivados de la Caña de Azúcar).

El presente trabajo describe las experiencias llevadas a cabo por la División de Desarrollo del ICIDCA (Instituto Cubano de Investigaciones de los Derivados de la caña de Azúcar), con el objetivo de incrementar la vida útil de los martillos de los desmeduladores de bagazo, cuyo desgaste afecta la eficiencia en separación de médula de dichos equipos, utilizando el método de recargue duro por soldadura por arco eléctrico. Se explican además los mecanismos de desgaste que tienen lugar, los métodos utilizados para la evaluación del desgaste en los recubrimientos ensayados, los resultados obtenidos y se brindan soluciones concretas para atenuar éste fenómeno.

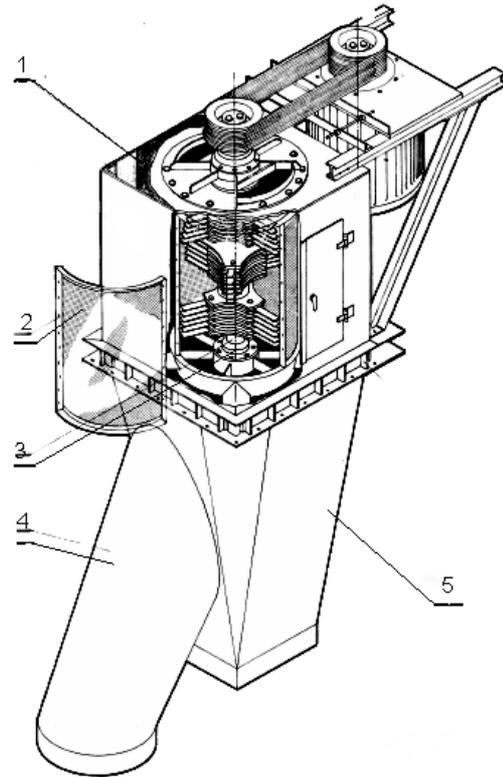
Figura 2. Equipo desmedulador de bagazo de caña de azúcar.

1. Cámara exterior. A ésta cámara pasa la médula por la acción de la fuerza centrífuga después de haber sido separada.
2. Canasto perforado. A través de éste pasa la médula luego de ser separada por el constante golpe de los martillos y la fuerza centrífuga que ésta acción provoca.
3. Rotor con martillos. Este se encuentra en la cámara interior por donde cae el bagazo desmedulado.
4. Pantalón de descarga de bagazo desmedulado. Este se acopla directamente al canasto perforado por dentro del pantalón de descarga de médula.
5. Pantalón de descarga de médula.

La actual generación de desmeduladores, son molinos verticales doble cámara, compuestos por un rotor al cual van acoplados los martillos y una carcaza dividida concéntricamente en dos partes o cámaras por un canasto cilíndrico perforado. El rotor con sus martillos queda alojado en la cámara interior, por la que sale la fibra a uno de los dos conductos (en forma de pantalones). La médula por su parte es despedida por entre los agujeros del canasto hacia la cámara exterior y es recogida por el otro conducto[2, 3 4]. (ver Figura 2)

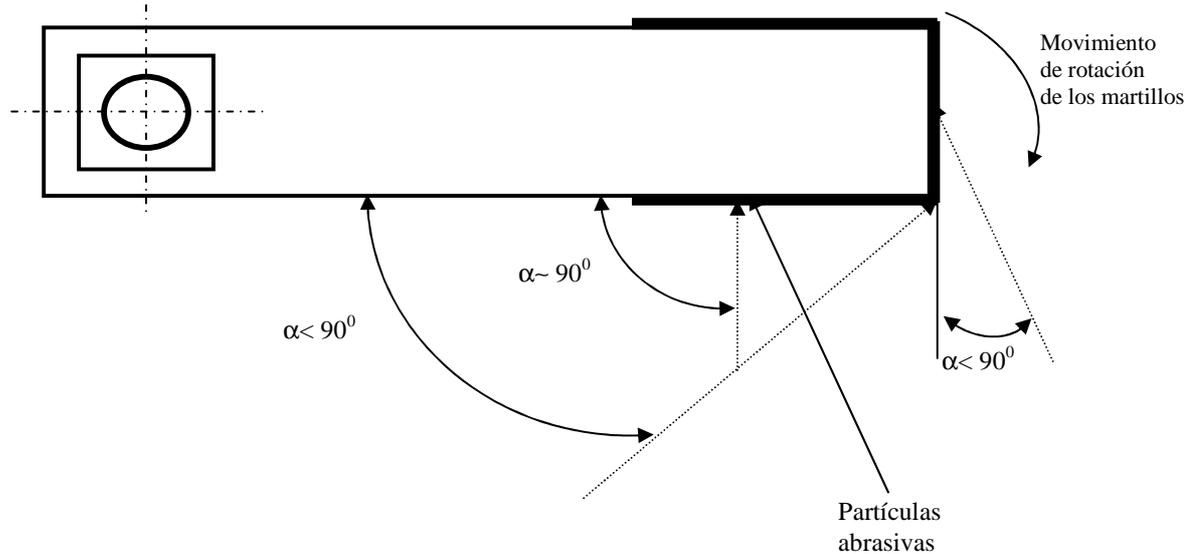
Fig. No.3. Esquema de un martillo con sus perfiles de trabajo y los ángulos de incidencia de las partículas abrasivas

3. El impacto de las partículas abrasivas que acompañan al bagazo se produce con diferentes ángulos de incidencia sobre las caras laterales y frontal de los martillos. (Ver Figura 3)[3].

5. Los mecanismos de desgaste son: microfracturas y pérdidas de partículas metálicas por impacto frontal ($\sim 90^\circ$) de las partículas abrasivas sobre la cara lateral y maquinado por rayado con la consiguiente pérdida de partículas metálicas en la cara frontal de los martillos por impacto de las partículas abrasivas con ángulos de incidencia pequeños [2,3].

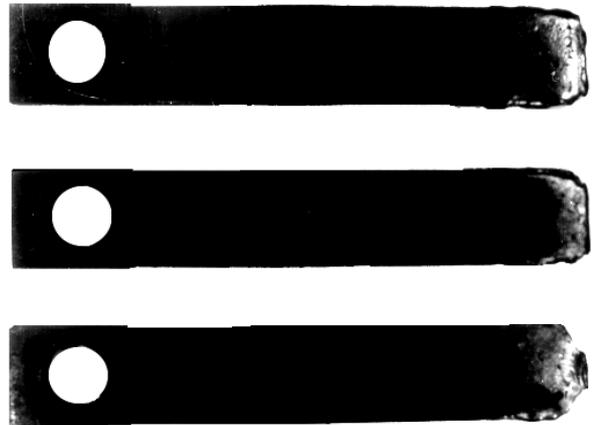
Fig. No. 4 Recubrimiento con UTP-711 (Carburos de Cromo Formando Redes)

1. La matriz austenítica con carburos eutécticos formando una red dendrítica tuvo los mejores resultados (niveles 7 y 6). Ambos recubrimientos tienen carburos de cromo y similar dureza. (Ver Fig. N° 4 y 5)

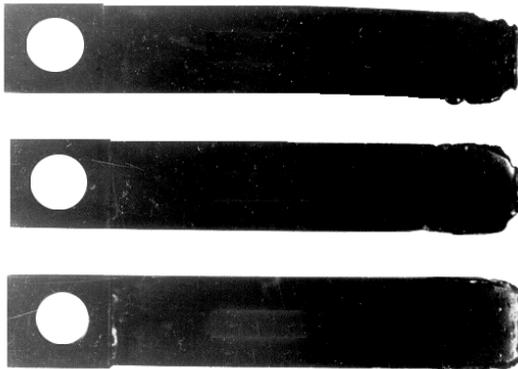
Fig. No. 5 Recubrimiento con CORNACROM
(Carburos de Cromo Formando Redes)

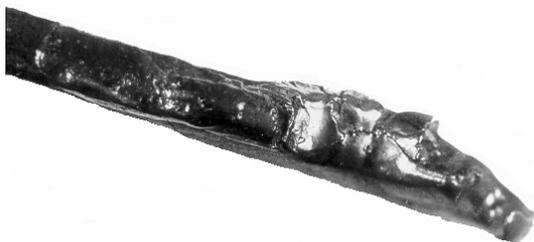
Fig. No. 6 Cara lateral de un martillo recubierto con
"CORNACROM 1400"

2. Entre los dos tipos de recubrimientos anteriores, el correspondiente al nivel 7 presenta mayor resistencia a los impactos severos que el correspondiente al nivel 6 el cual se fractura (Ver Fig. No. 6). Esto se debe a que el primero presenta la red de carburos en borde de grano mientras el segundo lo tiene en toda la estructura. Sin embargo los martillos del nivel 6 presentan mayor resistencia al desgaste combinado que se produce en las puntas de éstos, producto del ataque de las partículas con un amplio rango de ángulos de incidencia.

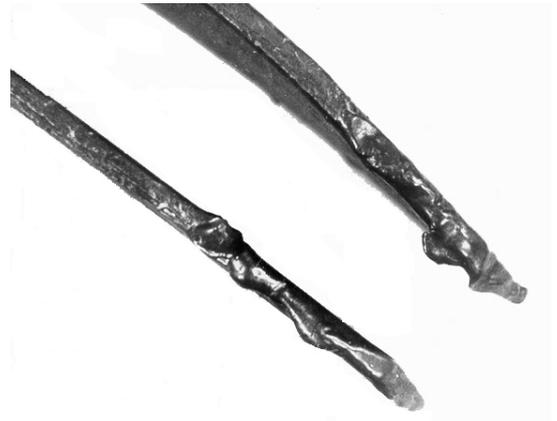
Fig. No.7 Cara lateral de un martillo recubierto con
"HARD FACING 350"

3. Los otros dos recubrimientos de mayor resistencia fueron los correspondientes a los niveles 4 y 5 en ese orden. En éste caso, la mayor resistencia se observa en la estructura sorbítica, debido a que la estructura austenítica del nivel 5 presenta un pobre contenido de carburos en borde de grano, y no formando una red continua. Independientemente de que ésta estructura presenta una dureza promedio mayor que la sorbítica, el desgaste en los bordes y cara frontal (rayado) se comportó prácticamente igual en ambos casos. En cuanto a impactos severos, el recubrimiento correspondiente al nivel 4, presenta aplastamiento. (Ver Figura 7)
