## **Propuesta para la recuperación de los machetes *Zuazaga* de los centrales azucareros con electrodos de acero al cromo.**

## **Proposal for Recuperation of Sugar Mill Cut Cane by Using Chromium Steel Electrodes.**

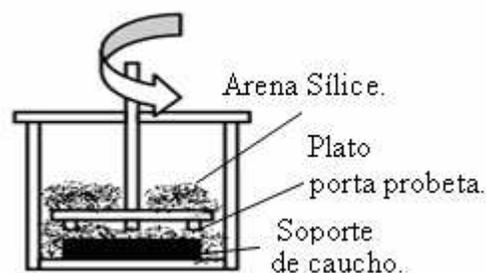
**Figura 1.** Máquina de desgaste abrasivo.

Los ensayos de desgaste se realizaron en una máquina de desgaste abrasivo de plato horizontal, diseñada y construida para este trabajo [8], la cual se representa en la Figura 1.

El ensayo de desgaste se realizó con una carga de 50 N con 500 r.p.m en intervalos de 20 minutos. El ensayo de desgaste se realizó en cuatro intervalos de 20 minutos, midiendo el peso de la muestra en cada uno de estos. La carga fue determinada con un sensor marca *TOSHIBA* y la frecuencia se midió

con un tacómetro *PHILIPS*. En cada uno de los intervalos se determinó la pérdida de masa, con una balanza digital marca *SALTORIUS* con una precisión de diez milésimas de gramo. Se reporta como valor de desgaste el promedio de tres mediciones al culminar el tiempo de 80 minutos.

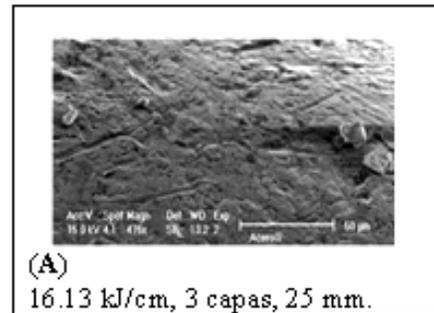
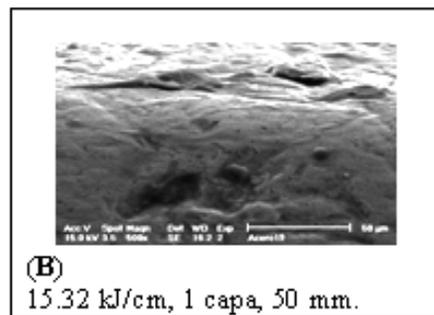
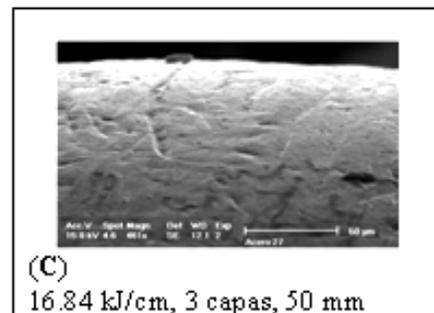
**Figura 3.2.** Imágenes de microscopía electrónica de barrido de zonas característica de las superficies deterioradas en el proceso de desgaste abrasivo

En la figura 3.2 se muestran imágenes de microscopía electrónica de barrido de zonas características de la superficie, producto del proceso de desgaste abrasivo. Donde se muestra que, en la medida que se aumentaba en los valores de los parámetros del proceso, existió una tendencia de la superficie, a deformarse más, pero, a desprender menor cantidad de material,

aumentando de esta forma la resistencia al desgaste.

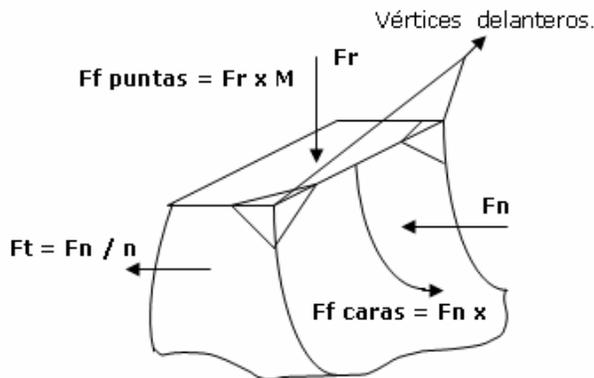
**Figura 4.1** Distribución de las fuerzas aplicadas en el diente del machete.

Del análisis anterior, se puede decir que los machetes trabajan con un volumen efectivo relativamente pequeño gracias a las diferencias de velocidades existentes entre estos y a la estera. Además, podemos inferir que el grueso del trabajo se desarrolla en las crestas; según el análisis mostrado en la figura 4,1.

Partiendo de esta hipótesis preliminar, sobre el trabajo de los machetes, mayoritariamente en la cresta de los dientes del sector dentado, se puede agregar, el comportamiento de las fuerzas aplicadas en el mismo. Como se puede apreciar del desglose de las fuerzas aplicadas en la cresta del sector dentado, mostrado en la figura 4,1, los vértices delanteros opuestos, reciben la acción de tres fuerzas a la vez, durante su trabajo, la fuerza normal  $f_n$ , en la cara frontal del diente, la fuerza

de rozamiento  $f_r$ , en la cara horizontal superior y la fuerza tangencial, en la cara lateral del diente. Partiendo de esto, se puede pensar que las condiciones de desgaste en estos puntos es mayor, ya que entre los factores que influyen en la magnitud del desgaste, uno de los que más efecto tiene, es la magnitud de las cargas, según la mayoría de los autores que se han dedicado al estudio de estos tipos de desgaste. Por ende, esta porción de la cresta del diente, se desgastará aceleradamente en comparación con el resto de las áreas.

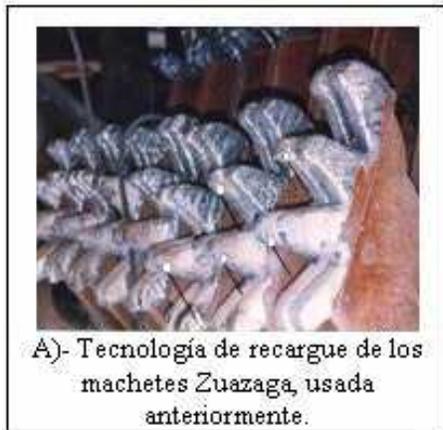
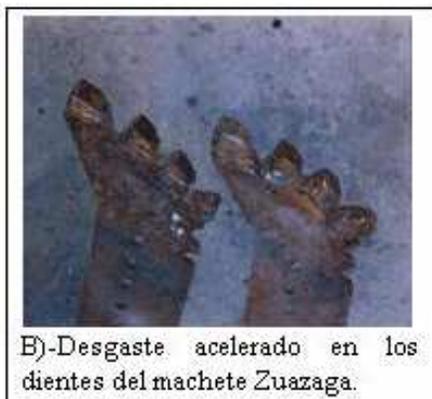
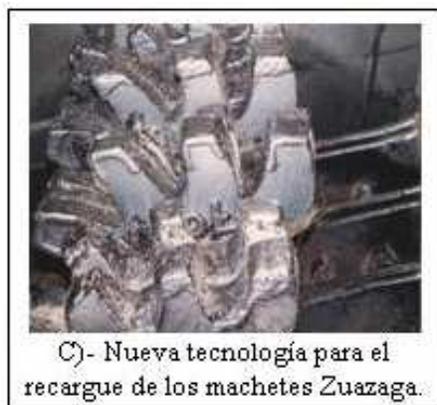
Figura 4.2. Tecnología aplicada en los machetes.

En esta área, el metal de recargue depositado se desgastará a mayor velocidad. Como dijimos anteriormente, esto traerá por consiguiente, que el material base quedará al descubierto más rápidamente en esta primera etapa. Como se puede apreciar en la figura 4,2 una vez que el abrasivo empieza a interactuar con el material base no solo desgastará este más rápidamente que el material de recargue, sino que empezará a desgastar la base del material de recargue siguiente, que queda a continuación, provocando un socavamiento de este y un desprendimiento más acelerado del material de recargue. Al encontrarse este sin suficiente base a la cual fijarse, no podrá tan fácilmente resistir los embates combinados de las diferentes fuerzas aplicadas en estas caras.

Teniendo en cuenta esto y considerando la influencia de los parámetros del proceso de recargue en la morfología de estos depósitos y en la resistencia al desgaste, se presentó una nueva propuesta para el recargue de los machetes Zuazaga, la cual se presenta en la figura 4,3. Esta consistió en usar los mayores niveles en los parámetros del proceso de recargue, mayor energía introducida (17 kJ/cm), mayor ancho del depósito (50 mm) y mayor número de capas (3), para formar una coraza protectora en la **cresta de los dientes**, con mejores propiedades ante el desgaste abrasivo y con menor volumen de material utilizado, que la tecnología usada anteriormente figura 4,2.
