# Evaluación de la fractura por fatiga del cigüeñal de un motor Diesel.

En el Trabajo se presentan los resultados de una investigación realizada por el colectivo de Mecánica Aplicada de la Facultad de Ingeniería Mecánica de La Universidad de Cienfuegos, con vistas a esclarecer la causa de la fractura del cigüeñal de uno de los motores de la Moto Nave "Mar del Sur" de la Empresa EQUITALL.

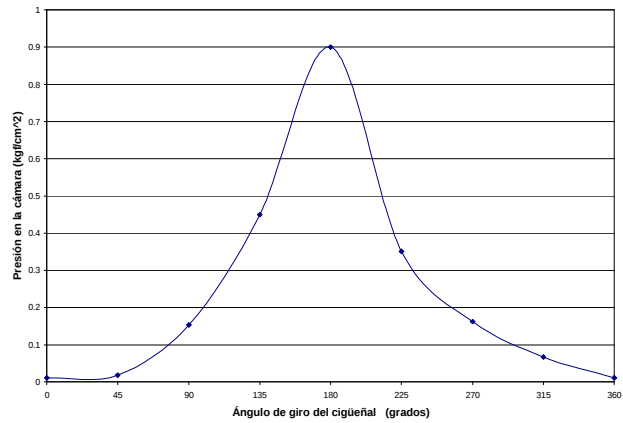
Figura 2. Presión de la cámara v.s. ángulo de giro del cigüeñal.

En la Figura 2 se muestra la variación obtenida de la presión de los gases con el ángulo de giro del cigüeñal y en la Figura 3 los valores de las fuerzas tangencial  $T_t$  y radial  $R_t$  sobre el codo en función del ángulo de giro.

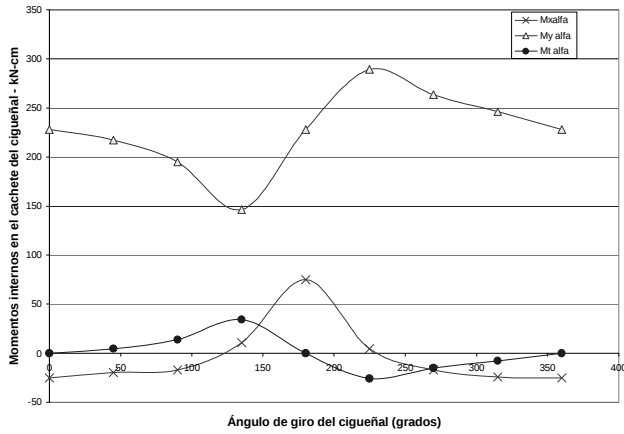
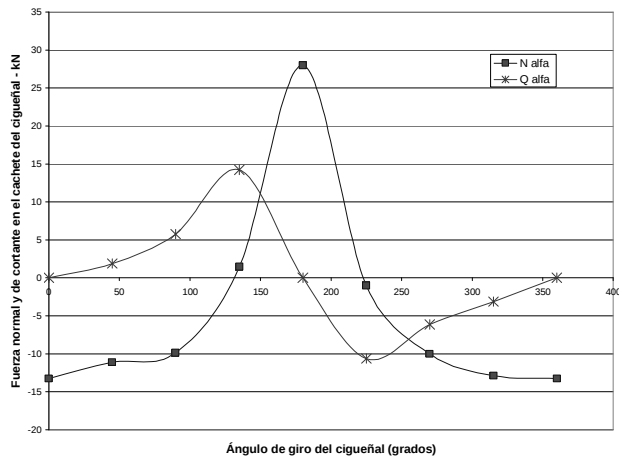
Figura 4. Fuerzas internas en el cachete del cigüeñal.

Las fuerzas en función del ángulo de giro del cigüeñal se dan en las Figuras 4 a) y b)

a) Momentos internos en el cachete del cigüeñal

b) Fuerzas normal y de cortante en el cachete del cigüeñal.

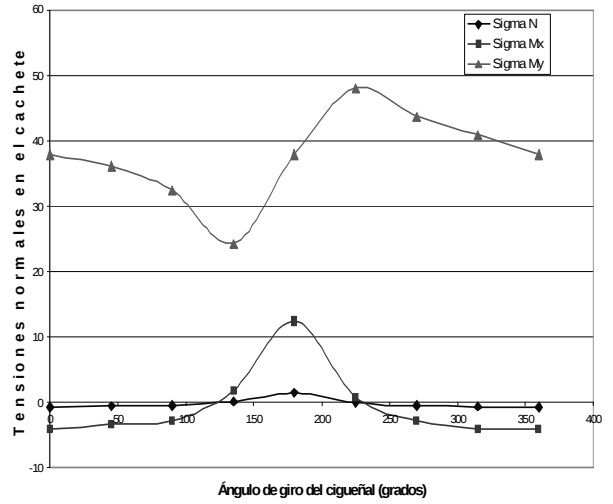
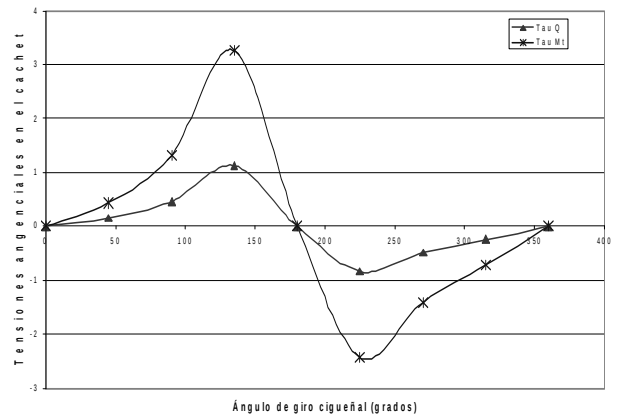
Figura 5. Tensiones en el Cachete del cigüeñal.

Estas en función del ángulo de giro del cigüeñal se dan en la Figuras 5 a) y b).

a) Tensiones normales.

Tensiones tangenciales.

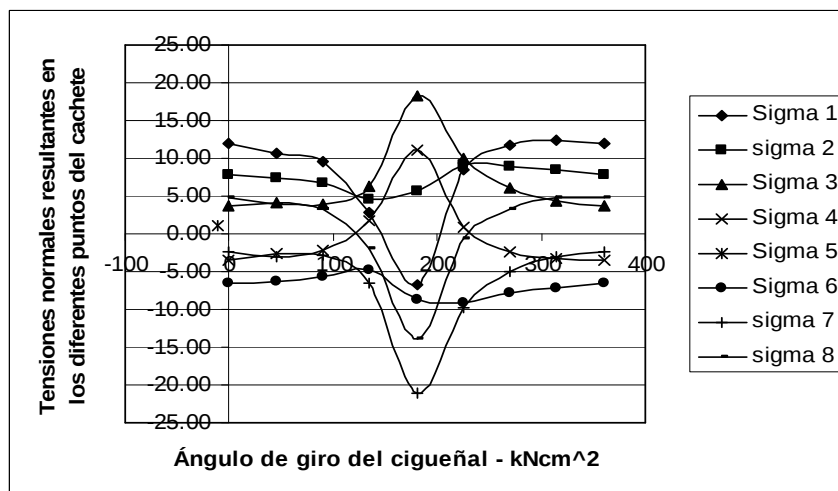
Figura 6. Variación de las tensiones normales en función del ángulo de giro del cigüeñal.

En la Figura 6 se muestra la variación de las tensiones normales en función del ángulo de giro del cigüeñal.

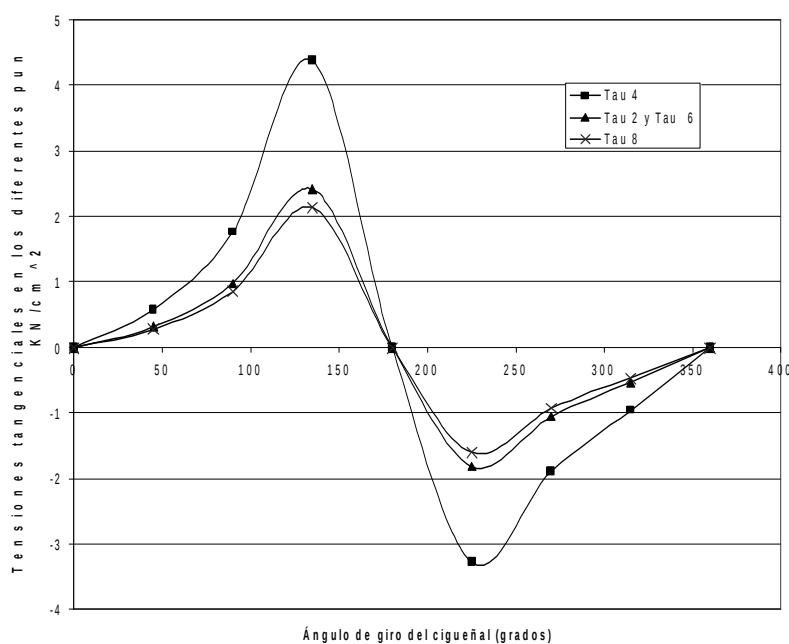
Figura 7. Variación de las tensiones tangenciales resultantes en función del ángulo de giro del cigüeñal.

En la Figura 7 se muestra la variación de las tensiones tangenciales resultantes en función del ángulo de giro del cigüeñal.
