# Reacondicionamiento de poleas mediante procesos de soldadura.

**O. H. Rodríguez Pérez.**

## Reconditioning of pulleys by welding process.

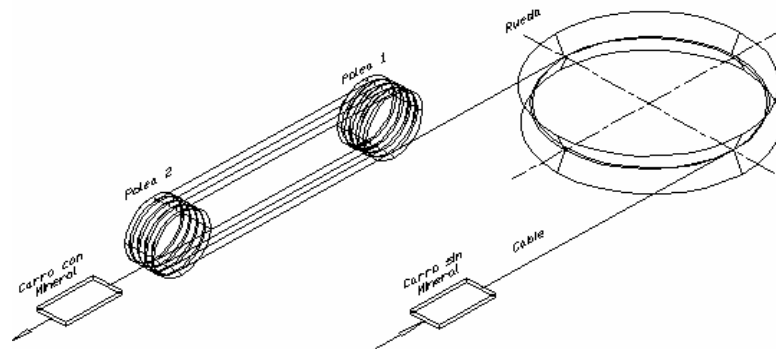
**Figura 1.-** Instalación para la transportación de mineral.

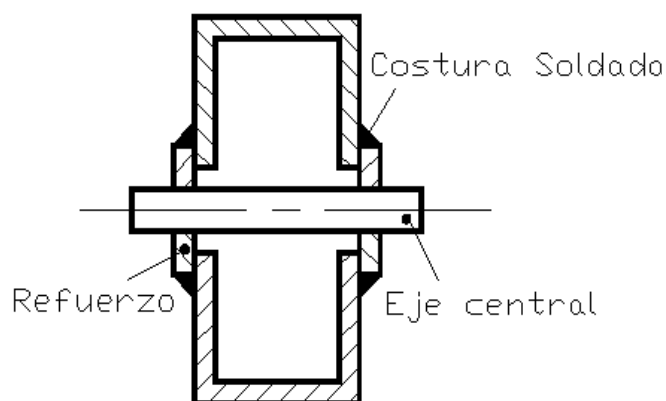
En la transportación del mineral del níquel en una de las minas del oriente cubano se emplea una instalación de grandes dimensiones donde la parte principal de estas son las poleas las cuales se encargan de transmitir el movimiento a los carros que transportan mineral. (Fig.1). Las poleas tienen 6 m. de diámetro y un ancho de 1.5 m. con espesores de planchas de 40 mm. Las poleas tienen una sección transversal tal y como se muestra en la Fig. 2 y constan de tres partes: (1) eje

central, (2) cuerpo de la polea y (3) refuerzo. Se puede observar que el refuerzo es soldado al cuerpo mediante una costura circunferencial de una longitud rectificada de 5.4 m, sobre planchas a solape de (40 + 40) mm. En la Fig. 3 se observa la costura soldada del refuerzo al cuerpo marcada con color blanco. Estas costuras comenzaron a presentar grietas peligrosas preferentemente en la zona fundida, aunque en ocasiones se desviaban también hacia la zona de influencia térmica del cuerpo.

Figura 2.- Sección transversal de la polea.
